## Tafel 9

Haus Konsul-Metzing-Str. – Wohnhaus 1908

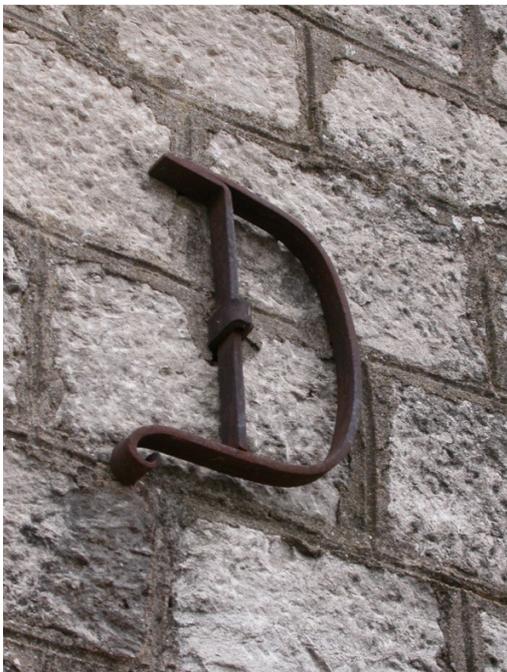
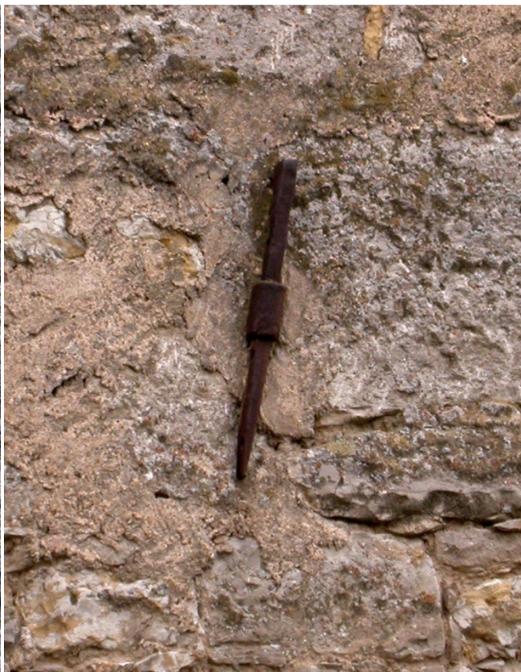
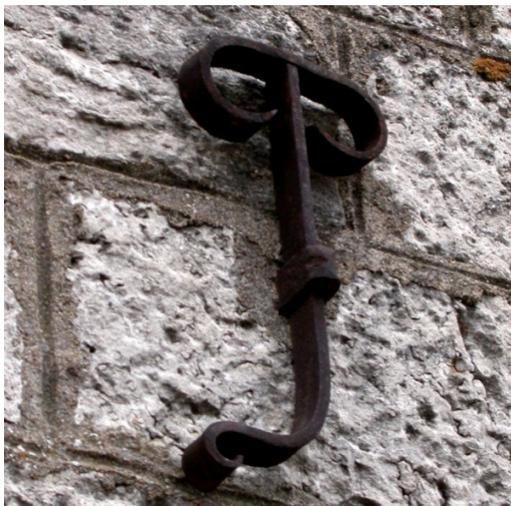
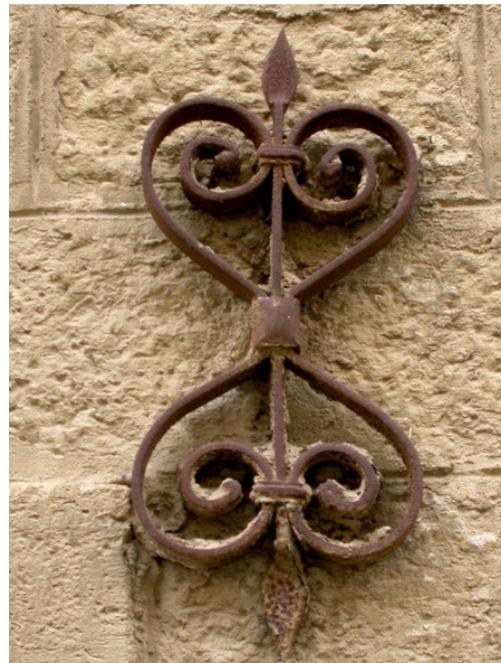
Das Haus aus heimischen Muschelkalk und Rotsandstein aus dem Spessart zeigt nur wenige Gliederungs- und Schmuckelemente, die aber gezielt und präzise eingesetzt sind.

Das Kellergeschoss aus bossierten Bruchsteinen wird durch ein Rotsandsteinband klar vom Wohnbereich des Hauses getrennt. Es ist Sockel und deshalb stabiler und rustikaler ausgeformt.

Die zwei Wohnbereiche verbindet ein einheitliches Mauerwerk, das von feiner gearbeiteten Hausecken, die oben jeweils in Sandsteinkapiteln enden, zusammengehalten wird. Wichtige Gliederungselemente sind die Fensteröffnungen mit ihren roten Sandsteingewänden, die sich als kleinen Luxus je zwei geschweifte Konsolen leisten. Die Fenster wurden streng untereinander oder auf Mitte gesetzt. Im Giebel werden sie etwas kleiner.

Die statisch notwendigen Maueranker gibt es in zweierlei Ausführung, als einfache Funktionsanker unter den Dachgesimsen und als zierende Schmuckanker in den Fassadenteilen.

Maueranker verbinden Massivmauerwerk mit den Holzbalken des Innenausbauers. An Ihnen lassen sich an der Außenseite von Häusern die Stockwerksgrenzen ablesen. Sie können einfach nur funktional, als Schmuckelemente und als Hinweis auf den Erbauer eines Gebäudes eingesetzt werden.
